PM- DELRAPPORT 2

UPPDRAG Stattgropen miljökonsultation	UPPDRAGSLEDARE Cecilia Bayard	DATUM 2019-07-10
UPPDRAGSNUMMER 13001046	UPPRÄTTAD AV / GRANSKAD AV Cecilia Bayard / Laila Gren

Delrapport 2 – Miljökontroll och masshantering

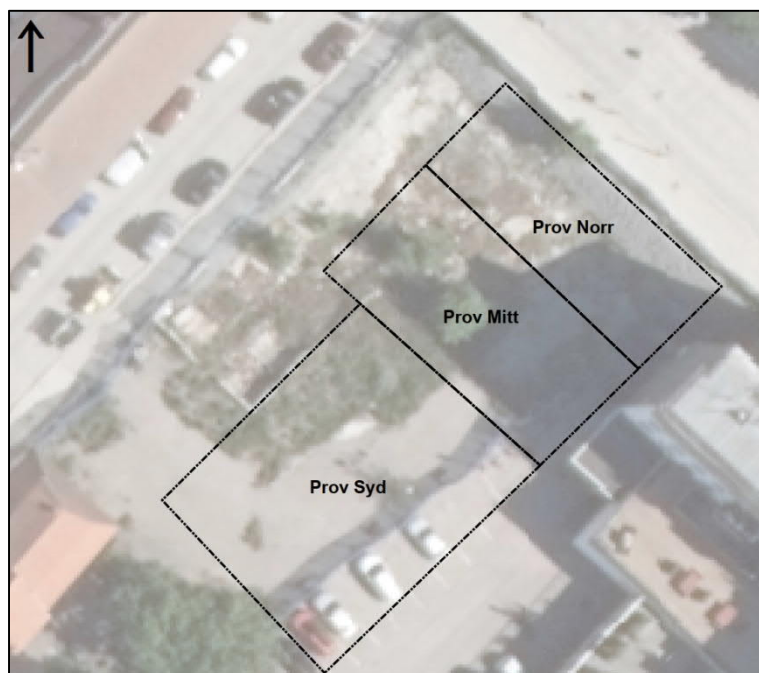
Figur 1. Ytor för schaktbottenprov tagna 2018-11-23. Skala 1:300. Kartan kan även ses i bilaga 1. Bakgrundsbild © Metria MS2016/08049.

Prov Syd togs som ett samlingsprov uttaget med spade från ca 10 delprov jämt fördelade över ytan. Vid ytorna för *Prov Norr* och *Prov Mitt* kvarstod ett mindre lager svart material vid provtagningsstillfället som skulle avlägsnas i och med att den arkeologiska utgrävningen avslutades. Prov uttogs här på naturligt avsatt material (sand) som återfanns direkt under de svarta massorna. Proven uttogs med spade i ett par provgropar per yta och analyserades som samlingsprov. *Prov Norr* och *Prov Mitt* representerar ytor på ca 250 m² och *Prov Syd* en yta på ca 400 m². Fältanteckningar kan ses i **bilaga 2**.

Tabell 1 tillsammans med Naturvårdsverkets generella riktvärden för förorenad mark (KM respektive MKM). Samtliga prov påvisar halter under de generella riktvärdena för känslig markanvändning (KM). Halterna är därmed med god marginal under åtgärds målet för fastigheten, det generella riktvärdet för mindre känslig markanvändning (MKM). Ingen kompletterande schaktning med anledning av påträffade förorenade massor har bedömts som nödvändig.
